# 预应力混凝土连续梁桥长期下挠病害成因及工程控制对策

## Causes of Long-Term Deflection in Prestressed Concrete Continuous Beam Bridges and Engineering Control Measures

杜尚别第 82 小区环形路立交桥项目位于杜尚别西面,

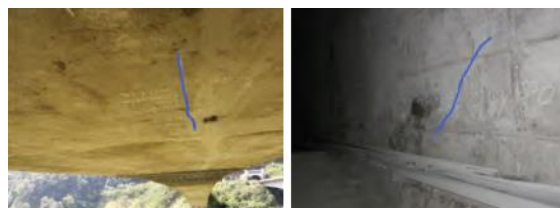
图 1 预应力混凝土连续梁桥的梁体裂缝病害的实拍图

预应力混凝土连续梁桥的梁体裂缝迹象比较明显, 集中体现在梁体连接处、锚固端、张拉端等关键区域。技术人员经过现场调查得出, 预应力混凝土连续梁桥的梁体病害产生根源较为复杂, 这类病害主要来自施工人员的人为操作失误、自然气候变化、混凝土结构设计缺陷等方面<sup>[4]</sup>。工程总承包部门在明确连续梁桥常见病害成因的基础上, 采取积极、有效的措施进行应对。技术人员通过建构有限元分析模型, 经过全面评估得出桥梁预应力筋断裂、结构松动、梁体开裂对结构下挠产生的影响大小, 充分发挥有限元建模工具在判断梁体开裂风险等级中的功能。项目技术人员通过展开综合评价与考察, 进一步归纳出连续梁桥的预应力混凝土结构存在缓慢的收缩徐变趋势。大体积砼结构一旦存在收缩徐变的倾向, 则有可能引发梁体表面的大规模断裂, 威胁车辆的安全通行。

如下图, 为预应力混凝土连续梁桥的梁体裂缝病害实拍图:

为避免预应力混凝土连续梁桥的下挠程度增加, 项目总承包部门拟采取源头防范的措施, 全面加大对混凝土浇筑作业、振捣作业、预应力钢绞线张拉作业等关键环节的

控制力度。具体在混凝土浇筑开始之前,施工人员对模板进行脱模剂涂刷,在涂刷完成后及时进行混凝土浇筑。施工人员在首次浇注时采用分层分段施工模式,其中各层的分段长度要依据底层混凝土完成初凝前的灌注上层砼厚度进行确定。专门用于大体积混凝土振捣的振捣棒主要包括“30 棒”“50 棒”的两种类型,施工人员可通过小孔进入箱内进行振捣。大体积砼振捣采取划区专人负责的形式,将施工责任严格落实到各班组以及各岗位人员。施工人员在从事振捣作业的过程中,尤其需注意腹板与横隔梁交叉处、张拉端、锚固端等钢筋密集部位的振捣密实度,避免遗漏振捣。振动过程中禁止振动棒碰撞波纹管,并应当安排专人看护模板,避免出现大面积的漏浆或跑模。施工时严格控制砼高度,张拉时要严格按照图纸规定的张拉顺序进行钢束张拉<sup>[5]</sup>。该项目总承包部门通过采取以上可行性措施,妥善解决了预应力混凝土连续梁桥长期下挠问题,延长了工程运行寿命。
